## AUDYT EFEKTYWNOŚCI ENERGETYCZNEJ

4 Wojskowy Szpital Kliniczny z Polikliniką SP ZOZ  
we Wrocławiu – system wentylacji i klimatyzacji  
oddziałów Hemodynamiki i Elektrofizjologii

Wrocław, grudzień 2017

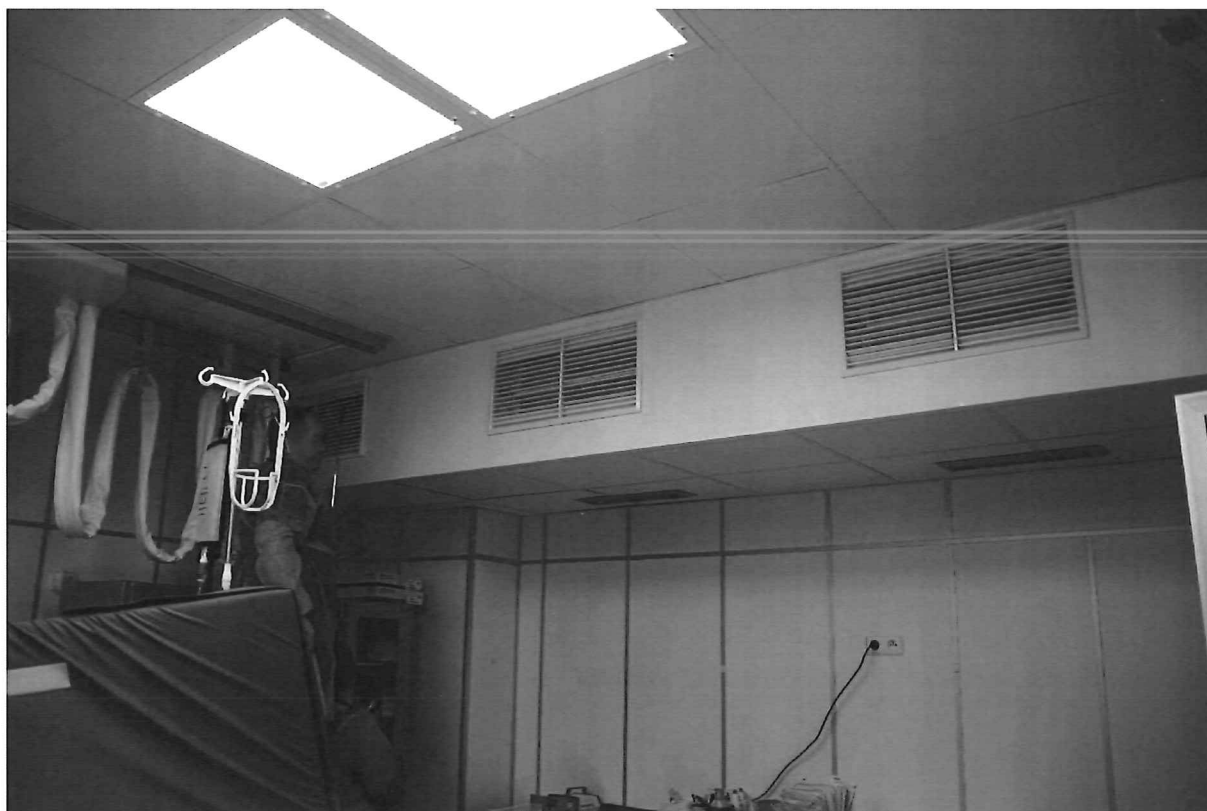
Z przeprowadzonych pomiarów uzyskano wyniki, przedstawione w tabeli na następnej stronie. Zgodnie z nimi, w pomieszczeniach panuje niższa niż założona temperatura, jednakże może to być spowodowane brakiem przeprowadzanych zabiegów w czasie pomiarów. Zarówno zmierzony nawiew, jak i wywiew powietrza z pomieszczeń jest mniejszy niż projektowany.

Również wilgotność panująca w pomieszczeniach różni się, w zależności od układu obsługującego dane pomieszczenia.

Do czynników, mających wpływ na uzyskane wyniki można zaliczyć:

- nieprawidłową regulację (nastawę) pracy urządzeń, jednakże parametry pracy zostały ustawione wstępnie na etapie uruchamiania systemu i ewentualne zmiany wprowadzają tylko pracownicy firmy serwisującej system
- zużycie części mechanicznych – nagrzewnic, wentylatorów, nawilzaczy parowych, znajdujących się w kanałach wentylacyjnych
- nieszczelności w kanałach wentylacyjnych (stąd brak możliwości uzyskania żądanego przepływu powietrza)

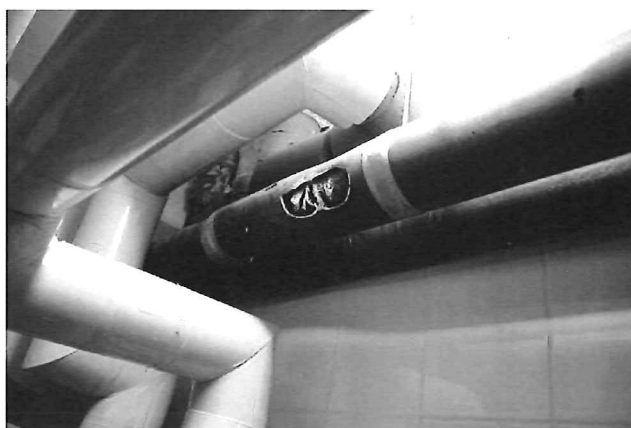
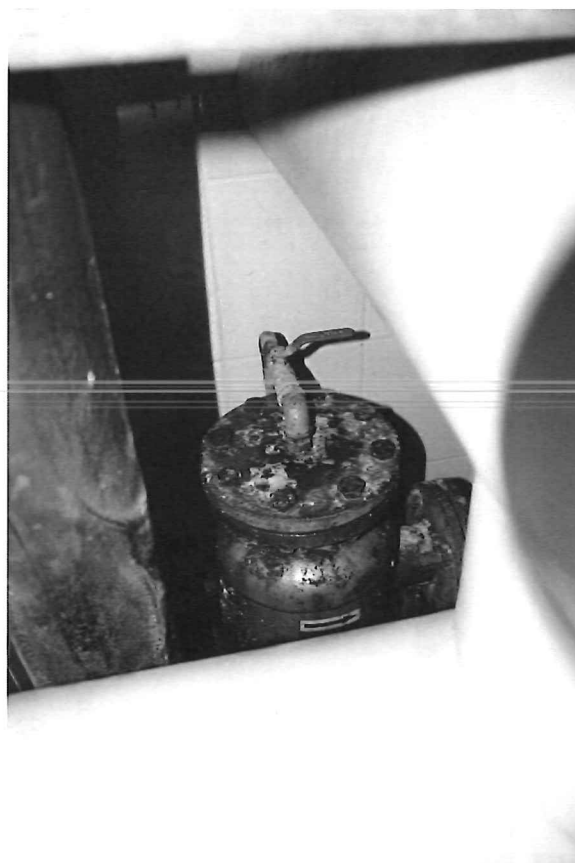
Istniejący system wentylacji i klimatyzacji został zaprojektowany i wykonany w 2005 roku. Podczas wizji lokalnej zaobserwowano ubytki w otulinie przewodów, którymi przepływa woda lodowa, będąca czynnikiem chłodniczym w systemie. Braki otuliny powodują podwyższenie temperatury wody lodowej, co prowadzi do niedotrzymania parametrów chłodzenia.

Na zdjęciach poniżej przedstawiono pompę wody lodowej włączającą czynnik chłodniczy z agregatu do maszynowni, znajdujących się na strychu (III piętro). Łatwo zauważyć, że urządzenie jest przestarzałe, jego sprawność działania od momentu zakupu znacząco zmalała, a rury są w złym stanie technicznym.

Koszt modernizacji istniejącego systemu, z uwagi na jego postępującą degradację, może okazać się wyższy niż wykonanie nowej, w pełni sprawnej instalacji klimatyzacji oraz wentylacji. Obecnie stosuje się nowoczesne rozwiązania technologiczne, które na etapie projektowania i wykonania istniejącej centrali nie były jeszcze dostępne. Koszty związane z eksploatacją istniejącego systemu są zwiększone. Znacznym problemem jest nie dotrzymanie parametrów systemu chłodniczego latem (woda lodowa), co z uwagi na fakt, że omawiane układy obejmują sale operacyjne, stanowi duży problem i stwarza duże ryzyko wstrzymania pracy na oddziale Hemodynamiki w upalne dni latem – w tym konieczność przekładania operacji. Podwyższona lub obniżona temperatura w pomieszczeniach bez możliwości jej sprawnej i odpowiedniej regulacji dezorganizuje pracę pracownikom oddziału.

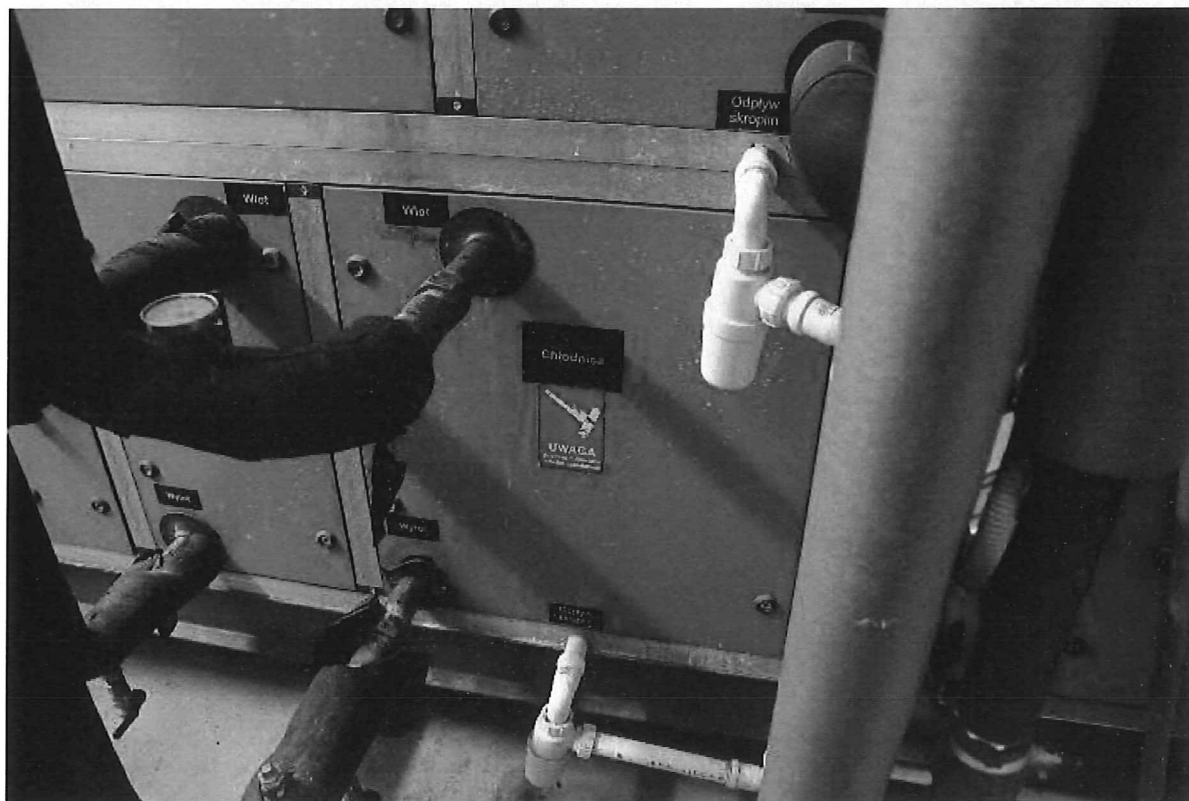
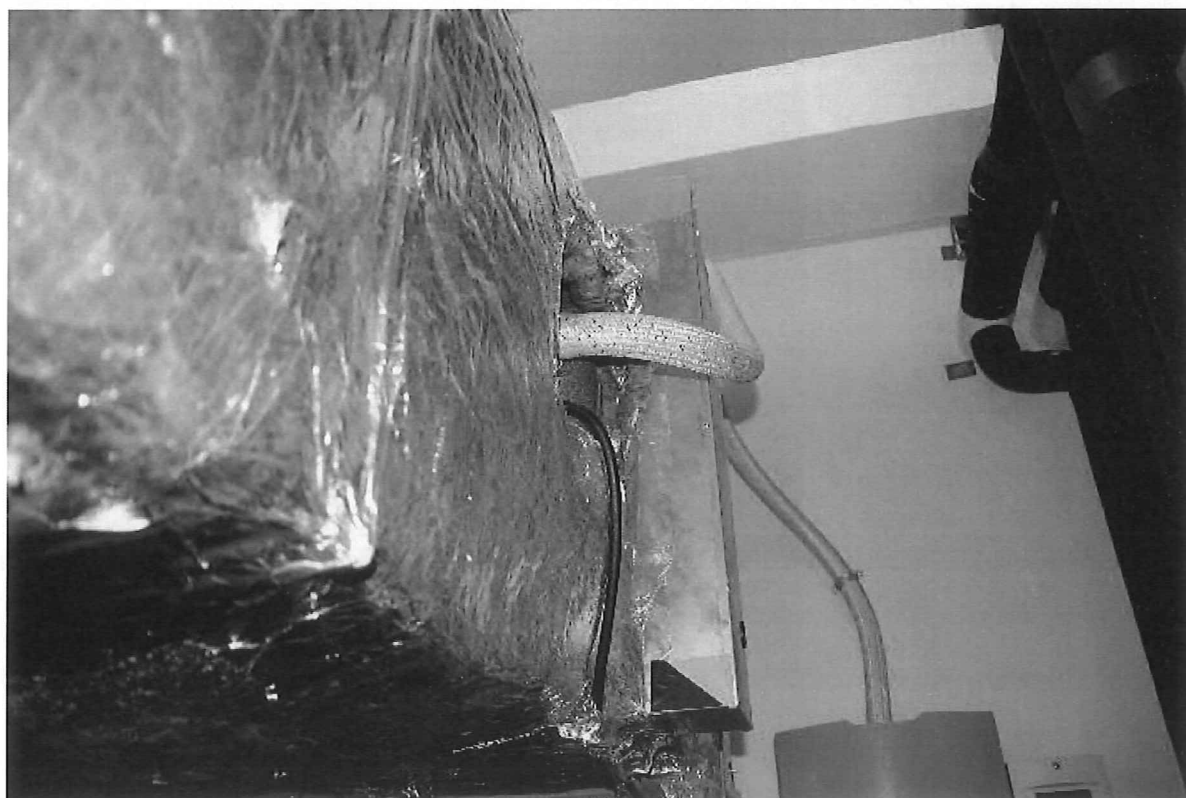
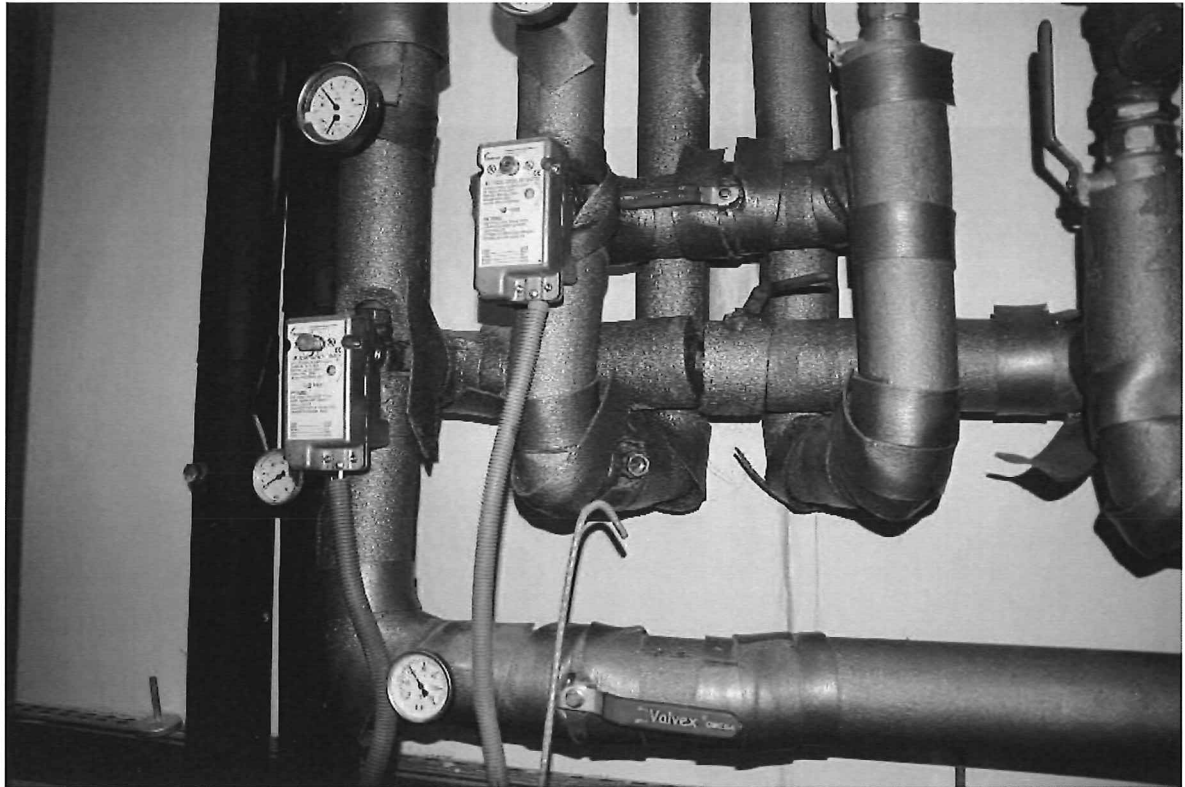
Sprawdzono również stan centrali wentylacyjnych oraz kanałów, znajdujących się na poddaszu.

Występują znaczne ubytki w otulinach rur, miejscami również w otulinach kanałów wentylacyjnych. Instalacja jest przestarzała i nieszczelna. Wydaje się to być oczywistym powodem nie utrzymania żądanych parametrów pracy instalacji.

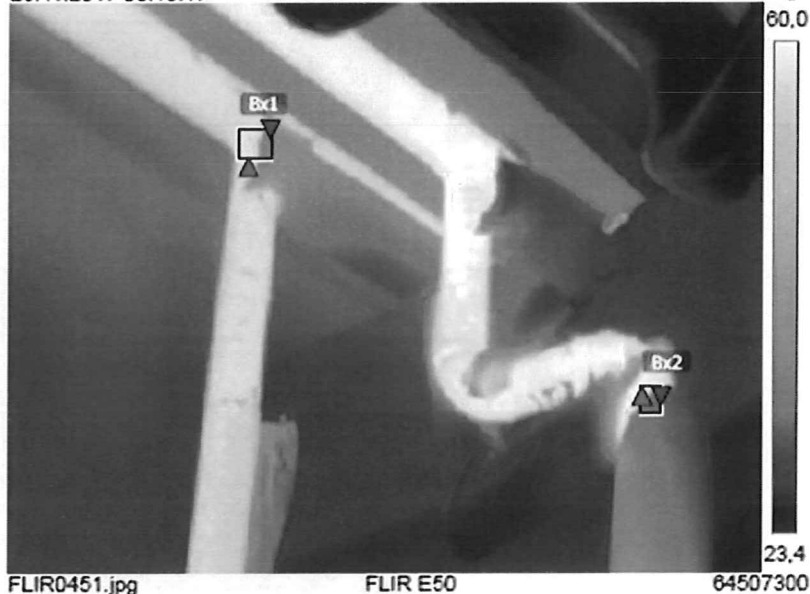
| Bx1 | Max | 59,0 °C |
| | Min | 37,4 °C |
| | Average | 52,6 °C |
| Bx2 | Max | 59,5 °C |
| | Min | 32,3 °C |
| | Average | 43,4 °C |

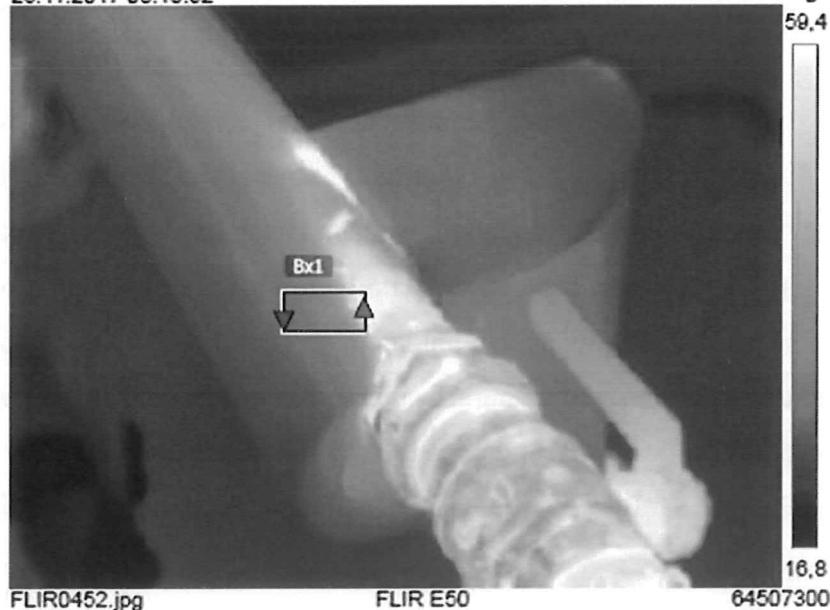
| Bx1 | Max | 58,9 °C |
| | Min | 29,2 °C |
| | Average | 38,5 °C |
